GGU-Fallbeispiel

# Schnellprüfung von Geschosdecken mit Radar

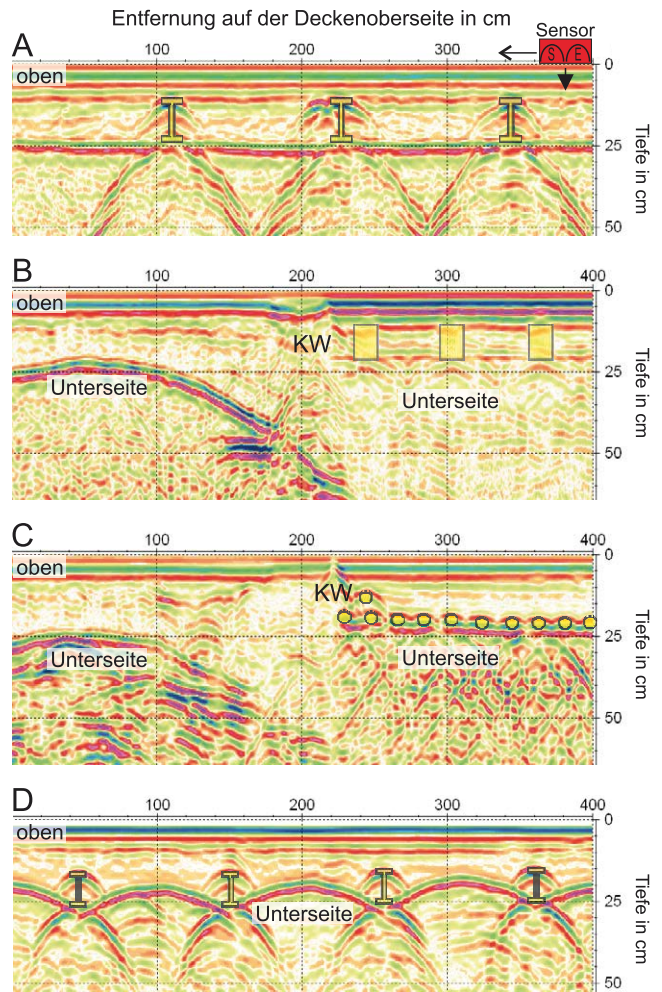
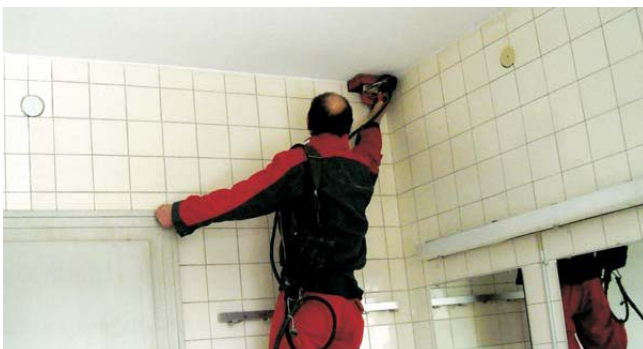
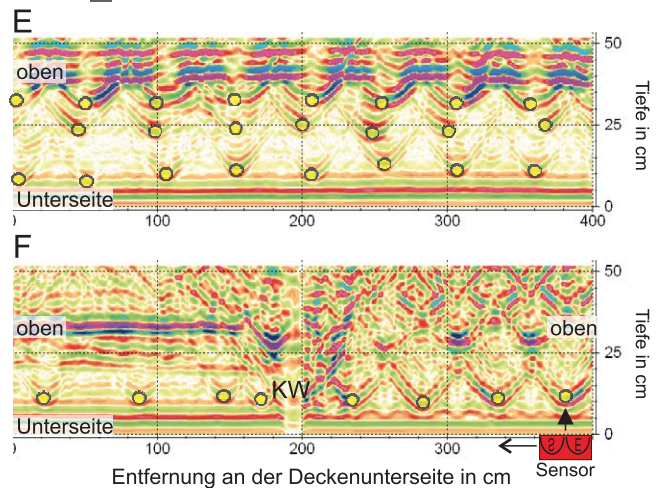
Die Abbildung rechts zeigt Radardaten (Radargramm ~ Schnitt durch die Decke) von verschiedenen Deckenkonstruktionen. Die Deckenart ist daraus ableitbar. Mittels Detailmessung können bei Bedarf noch nähere Angaben geliefert werden (z.B. genauer Bewehrungsverlauf).

- A:** Steindecke mit I-Stahlträger
- B:** links: Flachgewölbedecke, Mitte: Wand/KW, rechts: Holzbalkendecke
- C:** links: Flachgewölbedecke, Mitte: Wand/KW, rechts: Stahlbetondecke, untere Bewehrungslage
- D:** Kappendecke, I-Stahlträger
- E:** Stahlbetondecke, untere und obere Bewehrungslage, dazwischen aufgebogene Bewehrung zum Deckenrand
- F:** links: Stahlbetondecke, untere Bewehrungslage, Mitte: Wand/KW, rechts: Hohlkammerdecke, Stoßfugen, Bewehrungslage

Abb R Radardaten (Radargramme ~ Schnitte)  
 A - D: Messung auf der Deckenoberseite  
 E - F: Messung an der Deckenunterseite  
 KW: Konstruktionswechsel  
 I-Stahlträger  
 Bewehrungsstäbe  
 Holzbalken

F Messung an der Deckenunterseite
